ANODINKUNNOSTUSLAITTEIDEN NYKYTILAN MÄÄRITYS

Olli Pynssi
Opinnäytetyö
Kevät 2015
Kone- ja tuotantotekniikan koulutusohjelma
Oulun ammattikorkeakoulu

Opinnäytetyön nimi: Anodinkunnostuslaitteiston nykytilan määrittäminen

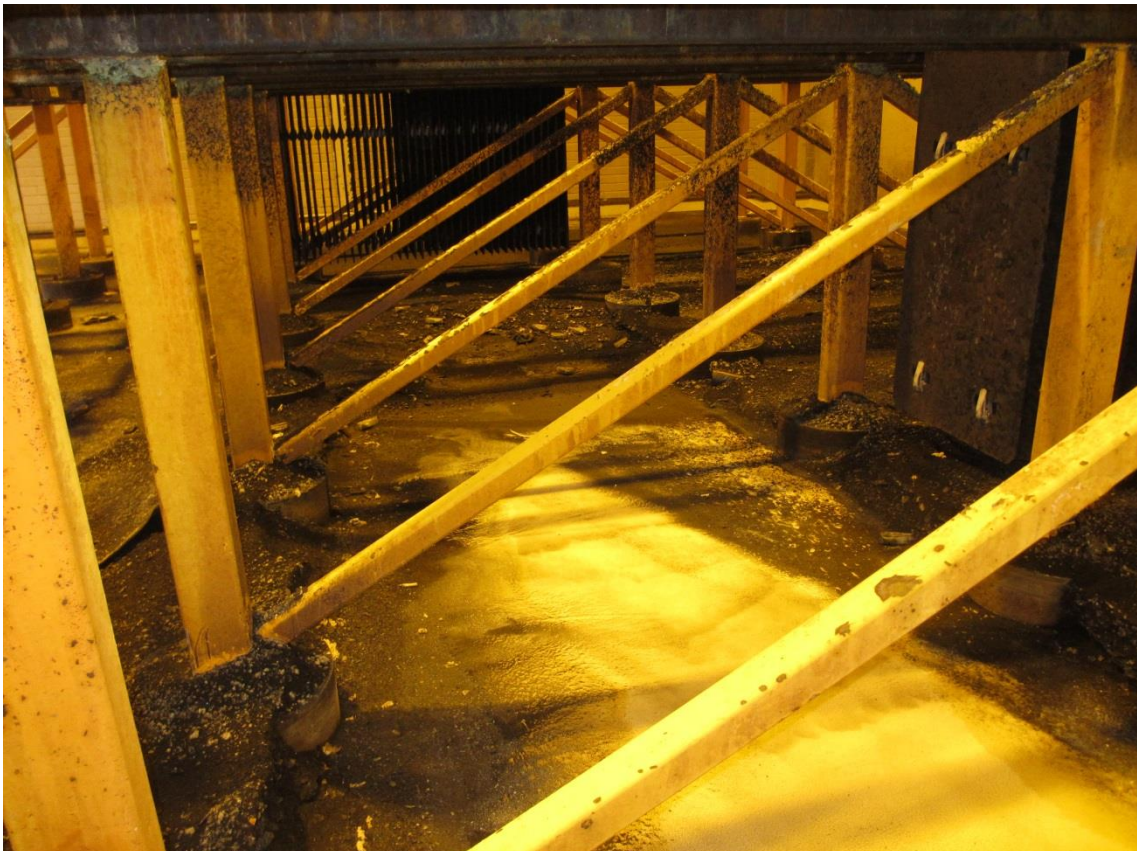
KUVA 12. Välivaraston lattian kalkkikerrostumaa

Kaikki levyt eivät puhdistu kunnolla anodipesukoneessa. Levyjen yläpäähän kohtaan, jossa rikkihappoliuoksen pinta on ollut, kertyy kalkkikerrostuma. Kalkkikerrostuma on hyvin kovaa ja ei peseydy anodipesukoneessa. Kalkki alkaa pehmentyä ja irrota vasta välivarastossa kertyen lattioille (kuva 12).

Kalkkikerrostumien irrottamiseksi olisi hyvä olla esiliuotus tai -pesu, joka pehmentäisi kalkkikerrostumaa, mangaania ja laimentaisi rikkihappoa. Näin levyistä tulisi puhtaampia ja prosessi tehostuisi.

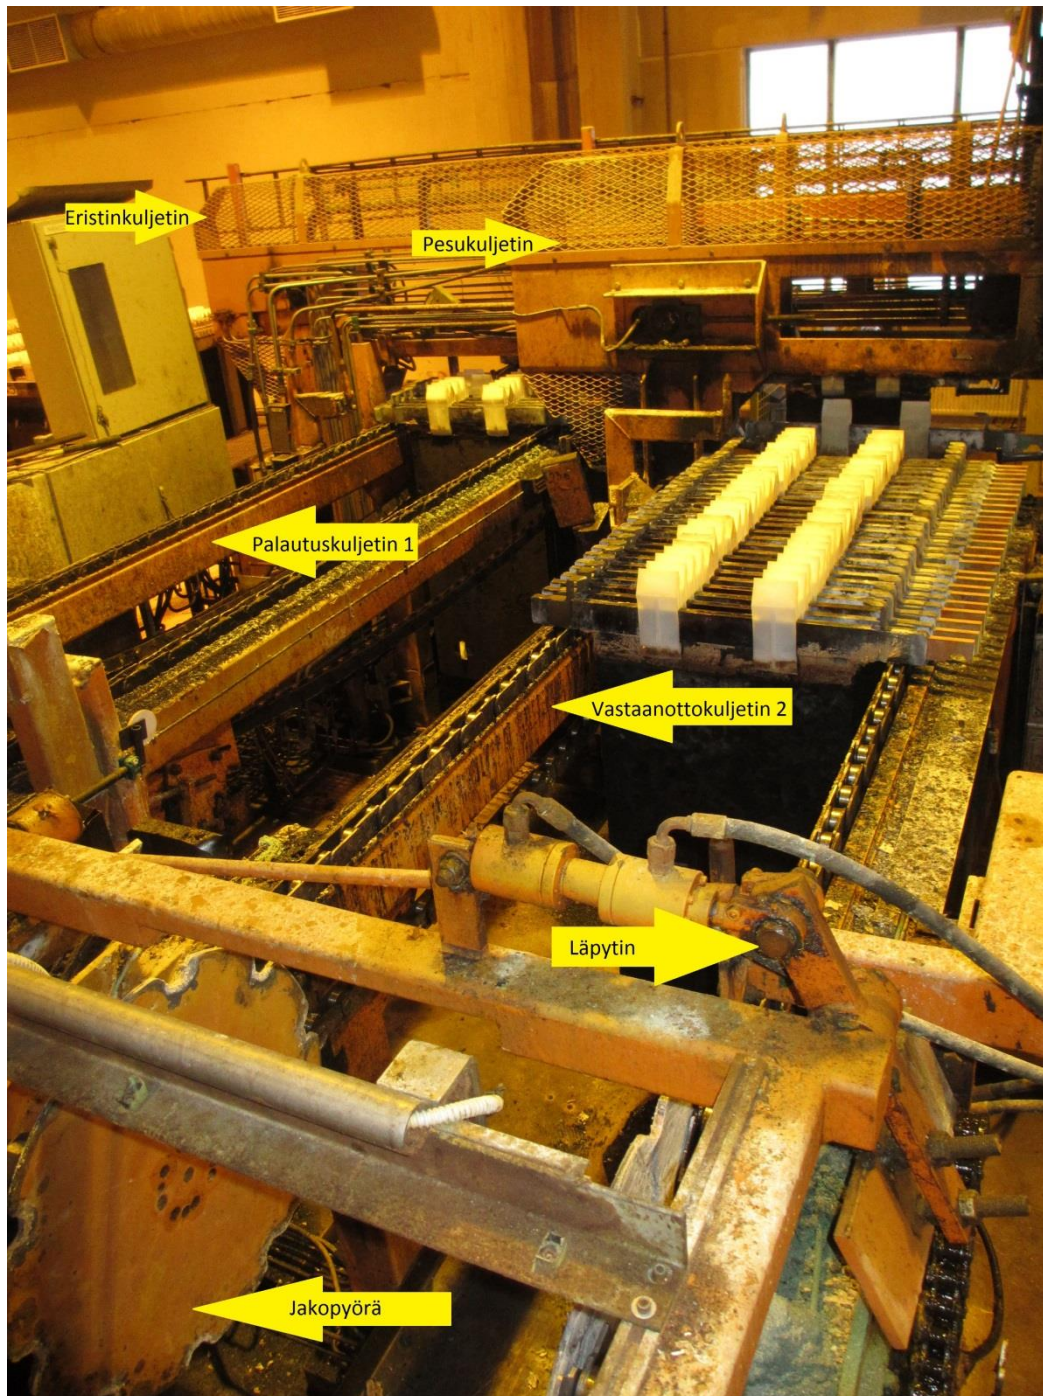
KUVA 13. Kuljettimet

Annostimien ongelmat ovat vaikeita, koska niihin vaikuttavat useat tekijät ja annostimien vikaantuminen häiritsee lisäksi montaa muutakin osajärjestelmää. Esimerkiksi anodipesukone ja pesuasema kärsivät annostin 1:n häiriöistä. Kuvassa 13 on esitetty seuraavissa kappaleissa mainittujen kuljettimien rakenne ja sijainti.

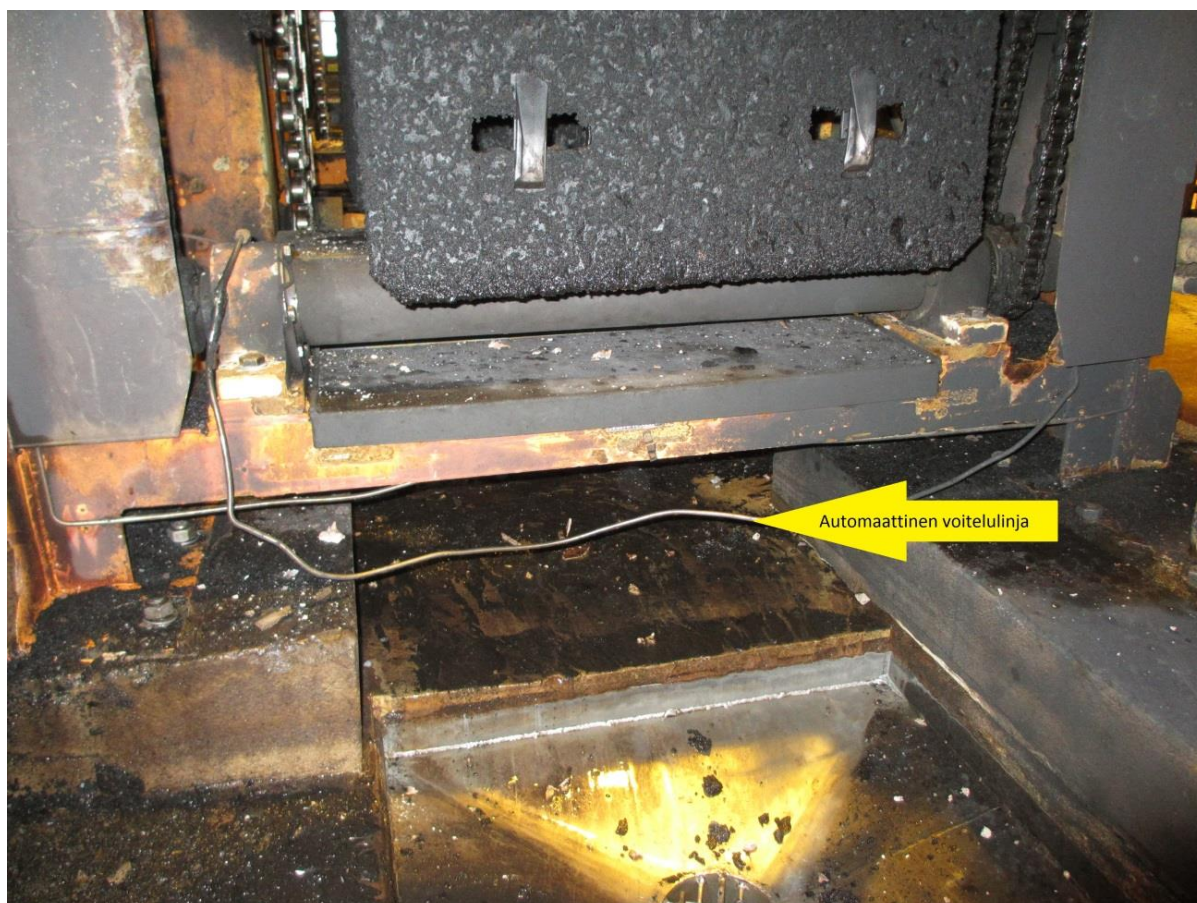
KUVA 16. Annostin 1:n automaattinen voitelulinja

Annostimien kupariholkeille johdettiin ennen automaattinen rasvaus, mutta nykyään voitelu on manuaalinen. Näin ollen voitelu usein unohtuu, jolloin kupariholkit kuluvat voitelun puuttuessa ja rikkoutuvat. Kupariholkkien rikkoutuessa annostimen toiminta häiriintyy ja anodilevyt voivat pudota pesukuljettimesta. Kupariholkkien vaihto on kallista ja aikaa vievää, minkä vuoksi voitelun tulisi toimia. Manuaaliseen voiteluun siirtyminen johtui siitä, että levyjen pudotessa ja ketjujen löystyessä rasvalinja rikkoutui (kuva 16).

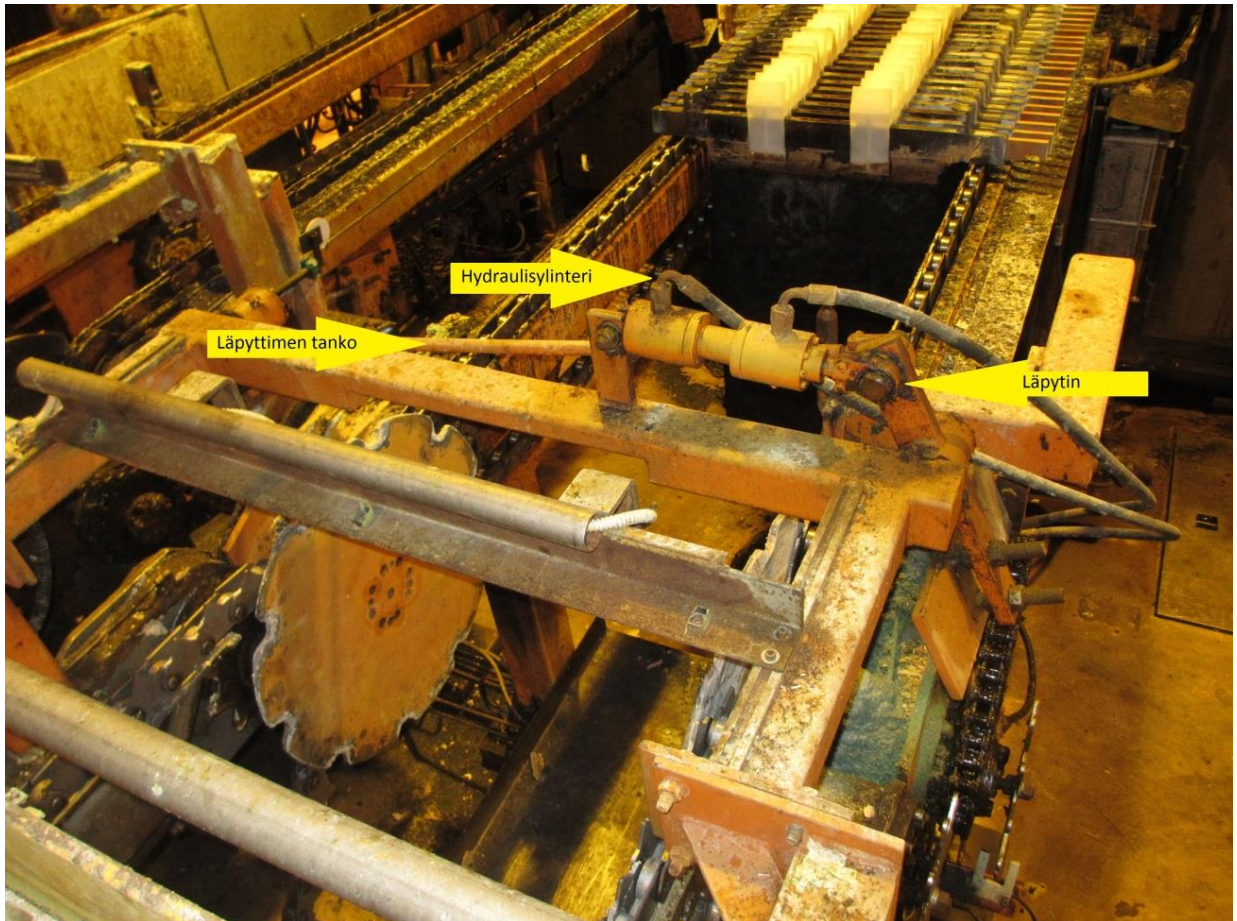
KUVA 17. Keskitin

Keskittimen eli läpyttimen tehtävä on keskittää anodilevyt kuljettimelle tasaiseksi jonoksi, jotta siltanosturin on helppo tarttua siihen. Keskitin toimii hydraulikalla ja ketjujen välissä on metallitanko, joka liikuttaa toista läpytintä toisen toimiessa

hydrauliikalla (kuva 17). Metallitanko ketjujen välissä rikkoontuu usein, ja tämä aiheuttaa ongelmia siltanosturille. Rikkoontuminen aiheutuu nopeasta ja voimakkaasta liikkeestä, jonka hydrauliikka saa aikaan. Noin 90 % terästangon rikkoutumisista aiheutuu hitsausseaman rikkoutumisesta.

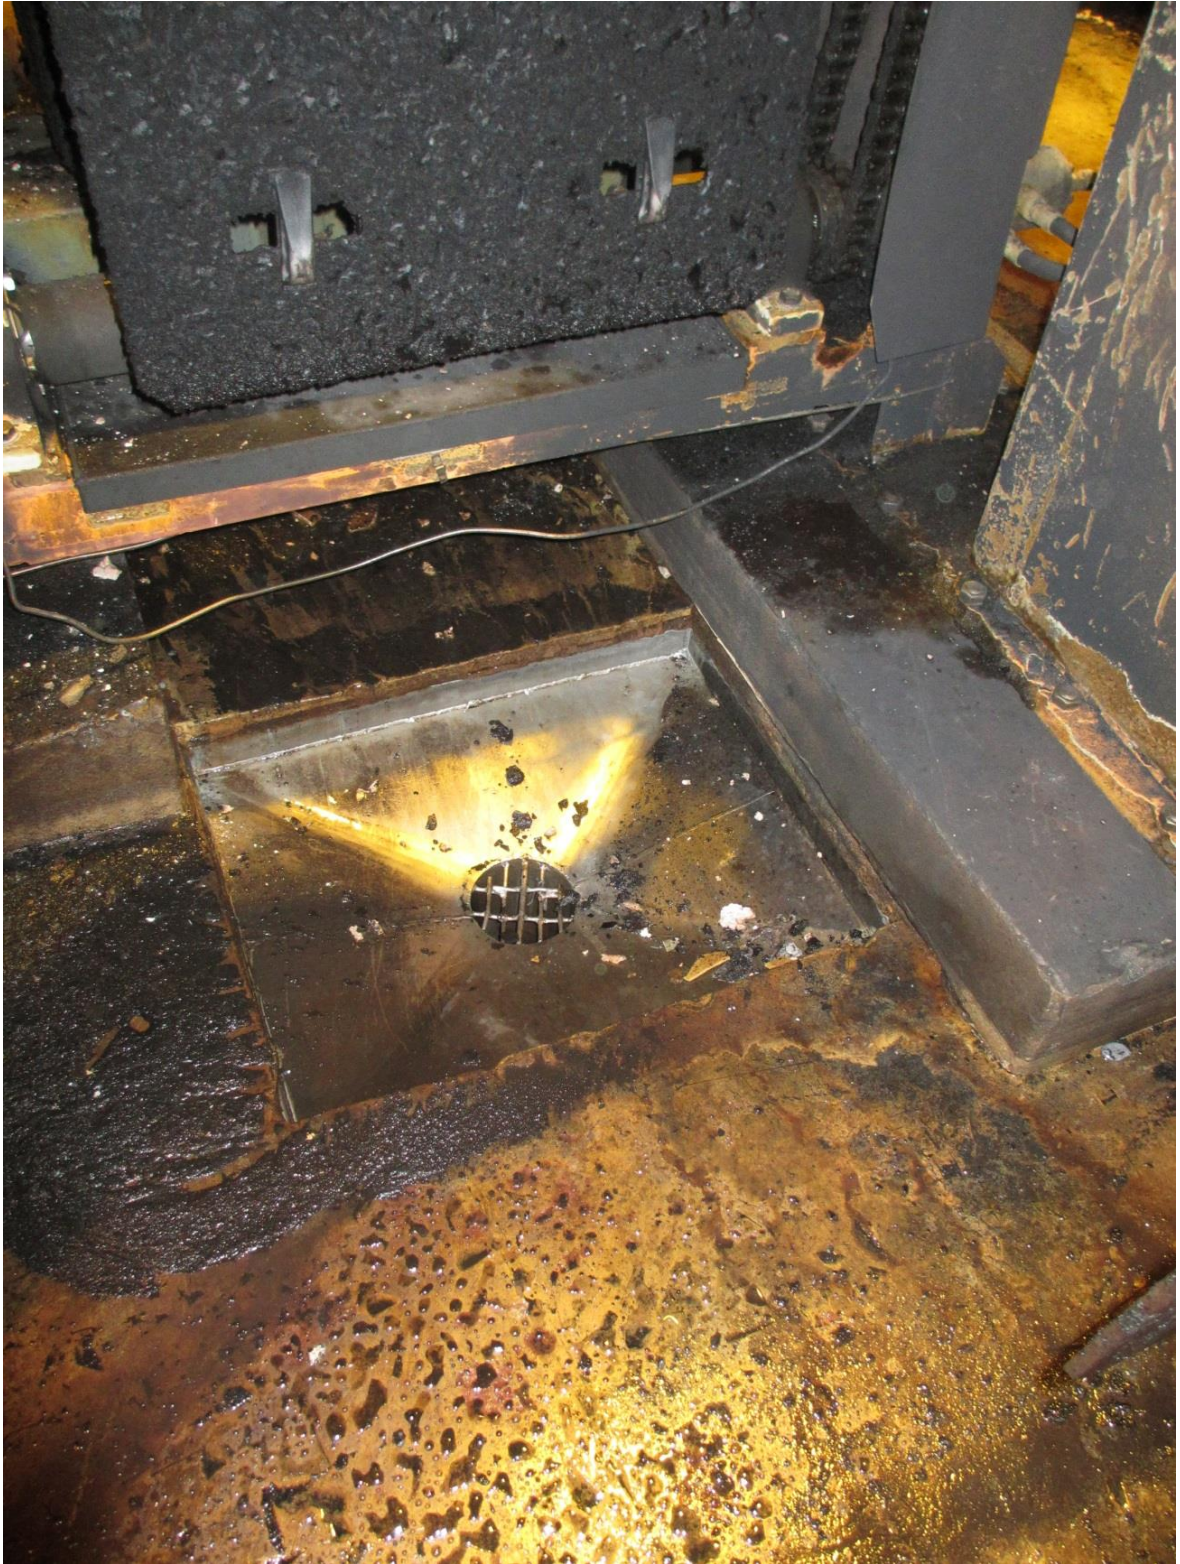
KUVA 19. Lattiakaivo

Lattiakaivojen mitoitus on liian pieni, jolloin pesemisestä tulee vaikeaa ja aikaa vievää. Lattiakaivojen päällä on ritilä, jotta eristimet eivät kulkeutuisi kaivoon. Pienen kaivon ja ritilän takia kaivo tukkeutuu suuaukolta, jolloin siivoaja joutuu poistamaan ritilän sillä seurauksella, että eristimet kulkeutuvat kaivoon tehden vahinkoa (kuva 19). Koneen siivous on haastavaa ahtaiden paikkojen ja rakenteiden takia, jolloin puhtaanapito saattaa jäädä vajaaksi tai kokonaan tekemättömäksi. Lattiakaivoille ei ole kunnon viettoa, mikä tekisi puhtaanapidosta helppoa ja laadukasta.
